## **Analisis *Emergency Response Procedure* dan Sistem Proteksi Kebakaran di Gedung Upper 2 Perusahaan Manufaktur Produksi *Footwear***

<sup>1,2,3,4</sup> Program Studi Teknik Keselamatan dan Kesehatan Kerja, Jurusan Teknik Permesinan

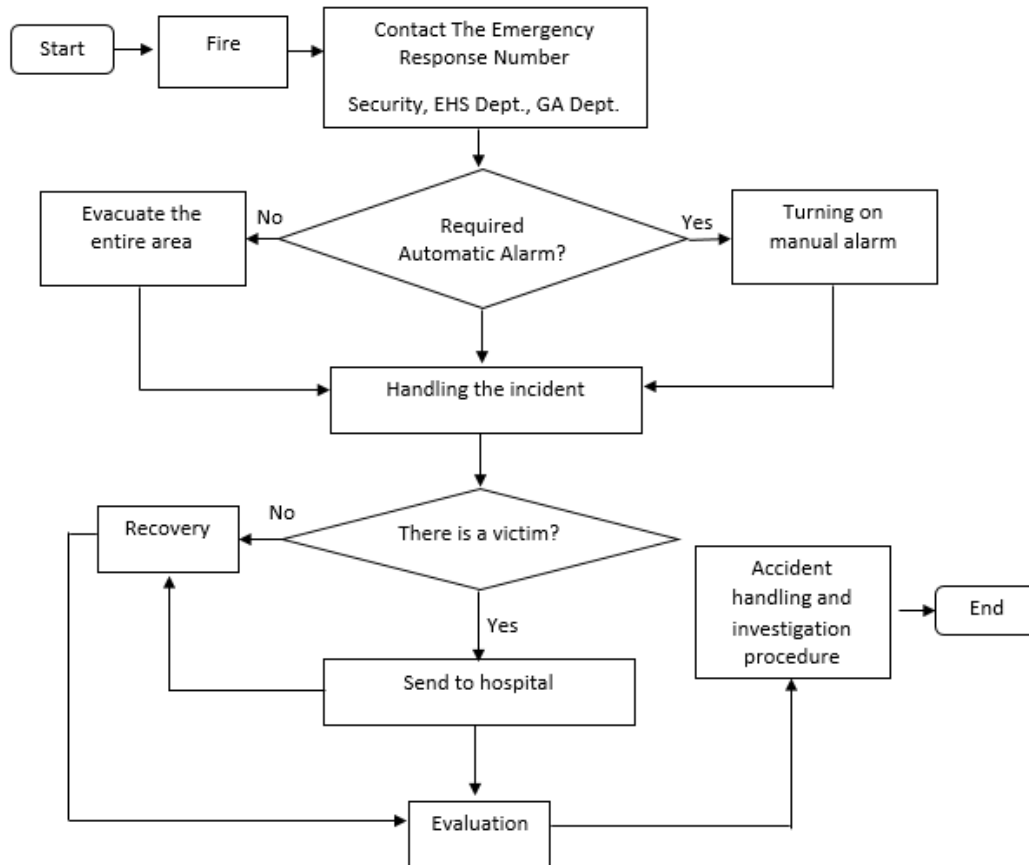
**Gambar 1 .** *Flowchart Handling Emergency Procedure*

Gambar diatas merupakan diagram *Handling Emergency Procedure* ketika terjadi kondisi tanggap darurat. Bagi pekerja yang pertama kali mengetahui keadaan darurat terjadi saat berada di lokasi wajib menghubungi *Emergency Response Number* yang terdiri dari *security*, *EHS Departement*, dan *General Affair Departement*. Kemudian tim tanggap darurat akan tiba di lokasi dan menyalakan manual alarm jika di lokasi tersebut tidak terdapat *automatic alarm*. Tim tanggap darurat akan mengevakuasi seluruh pekerja dengan mengikuti evacuation route yang ada di area kebakaran. Para pekerja dihimbau untuk tidak panik dan berjalan dengan hati-hati menyusuri koridor dan keluar melalui pintu dengan tanda exit menuju ke *assembly point* yang telah ditetapkan. Pada situasi tersebut, semua tim tanggap darurat akan melakukan fungsinya masing-masing. Jika terjadi kebakaran, tim *fire fighter* akan berusaha memadamkan api sesuai instruksi sedangkan tim evacuation and rescue akan melakukan evakuasi dan pertolongan pertama jika terdapat korban dalam kondisi darurat tersebut serta membawa korban ke rumah sakit jika memang diperlukan. Setelah itu, akan dilakukan proses pemulihan pada korban maupun area serta evaluasi oleh pihak manajemen perusahaan. Selanjutnya, tim EHS akan melakukan proses investigasi sesuai dengan prosedur yang berlaku.
